URSUS

Informator nr 8-9 (177–178) Październik 1987 r.

Ursus C-330M i C-335M

Tylny most — korpus pośredni

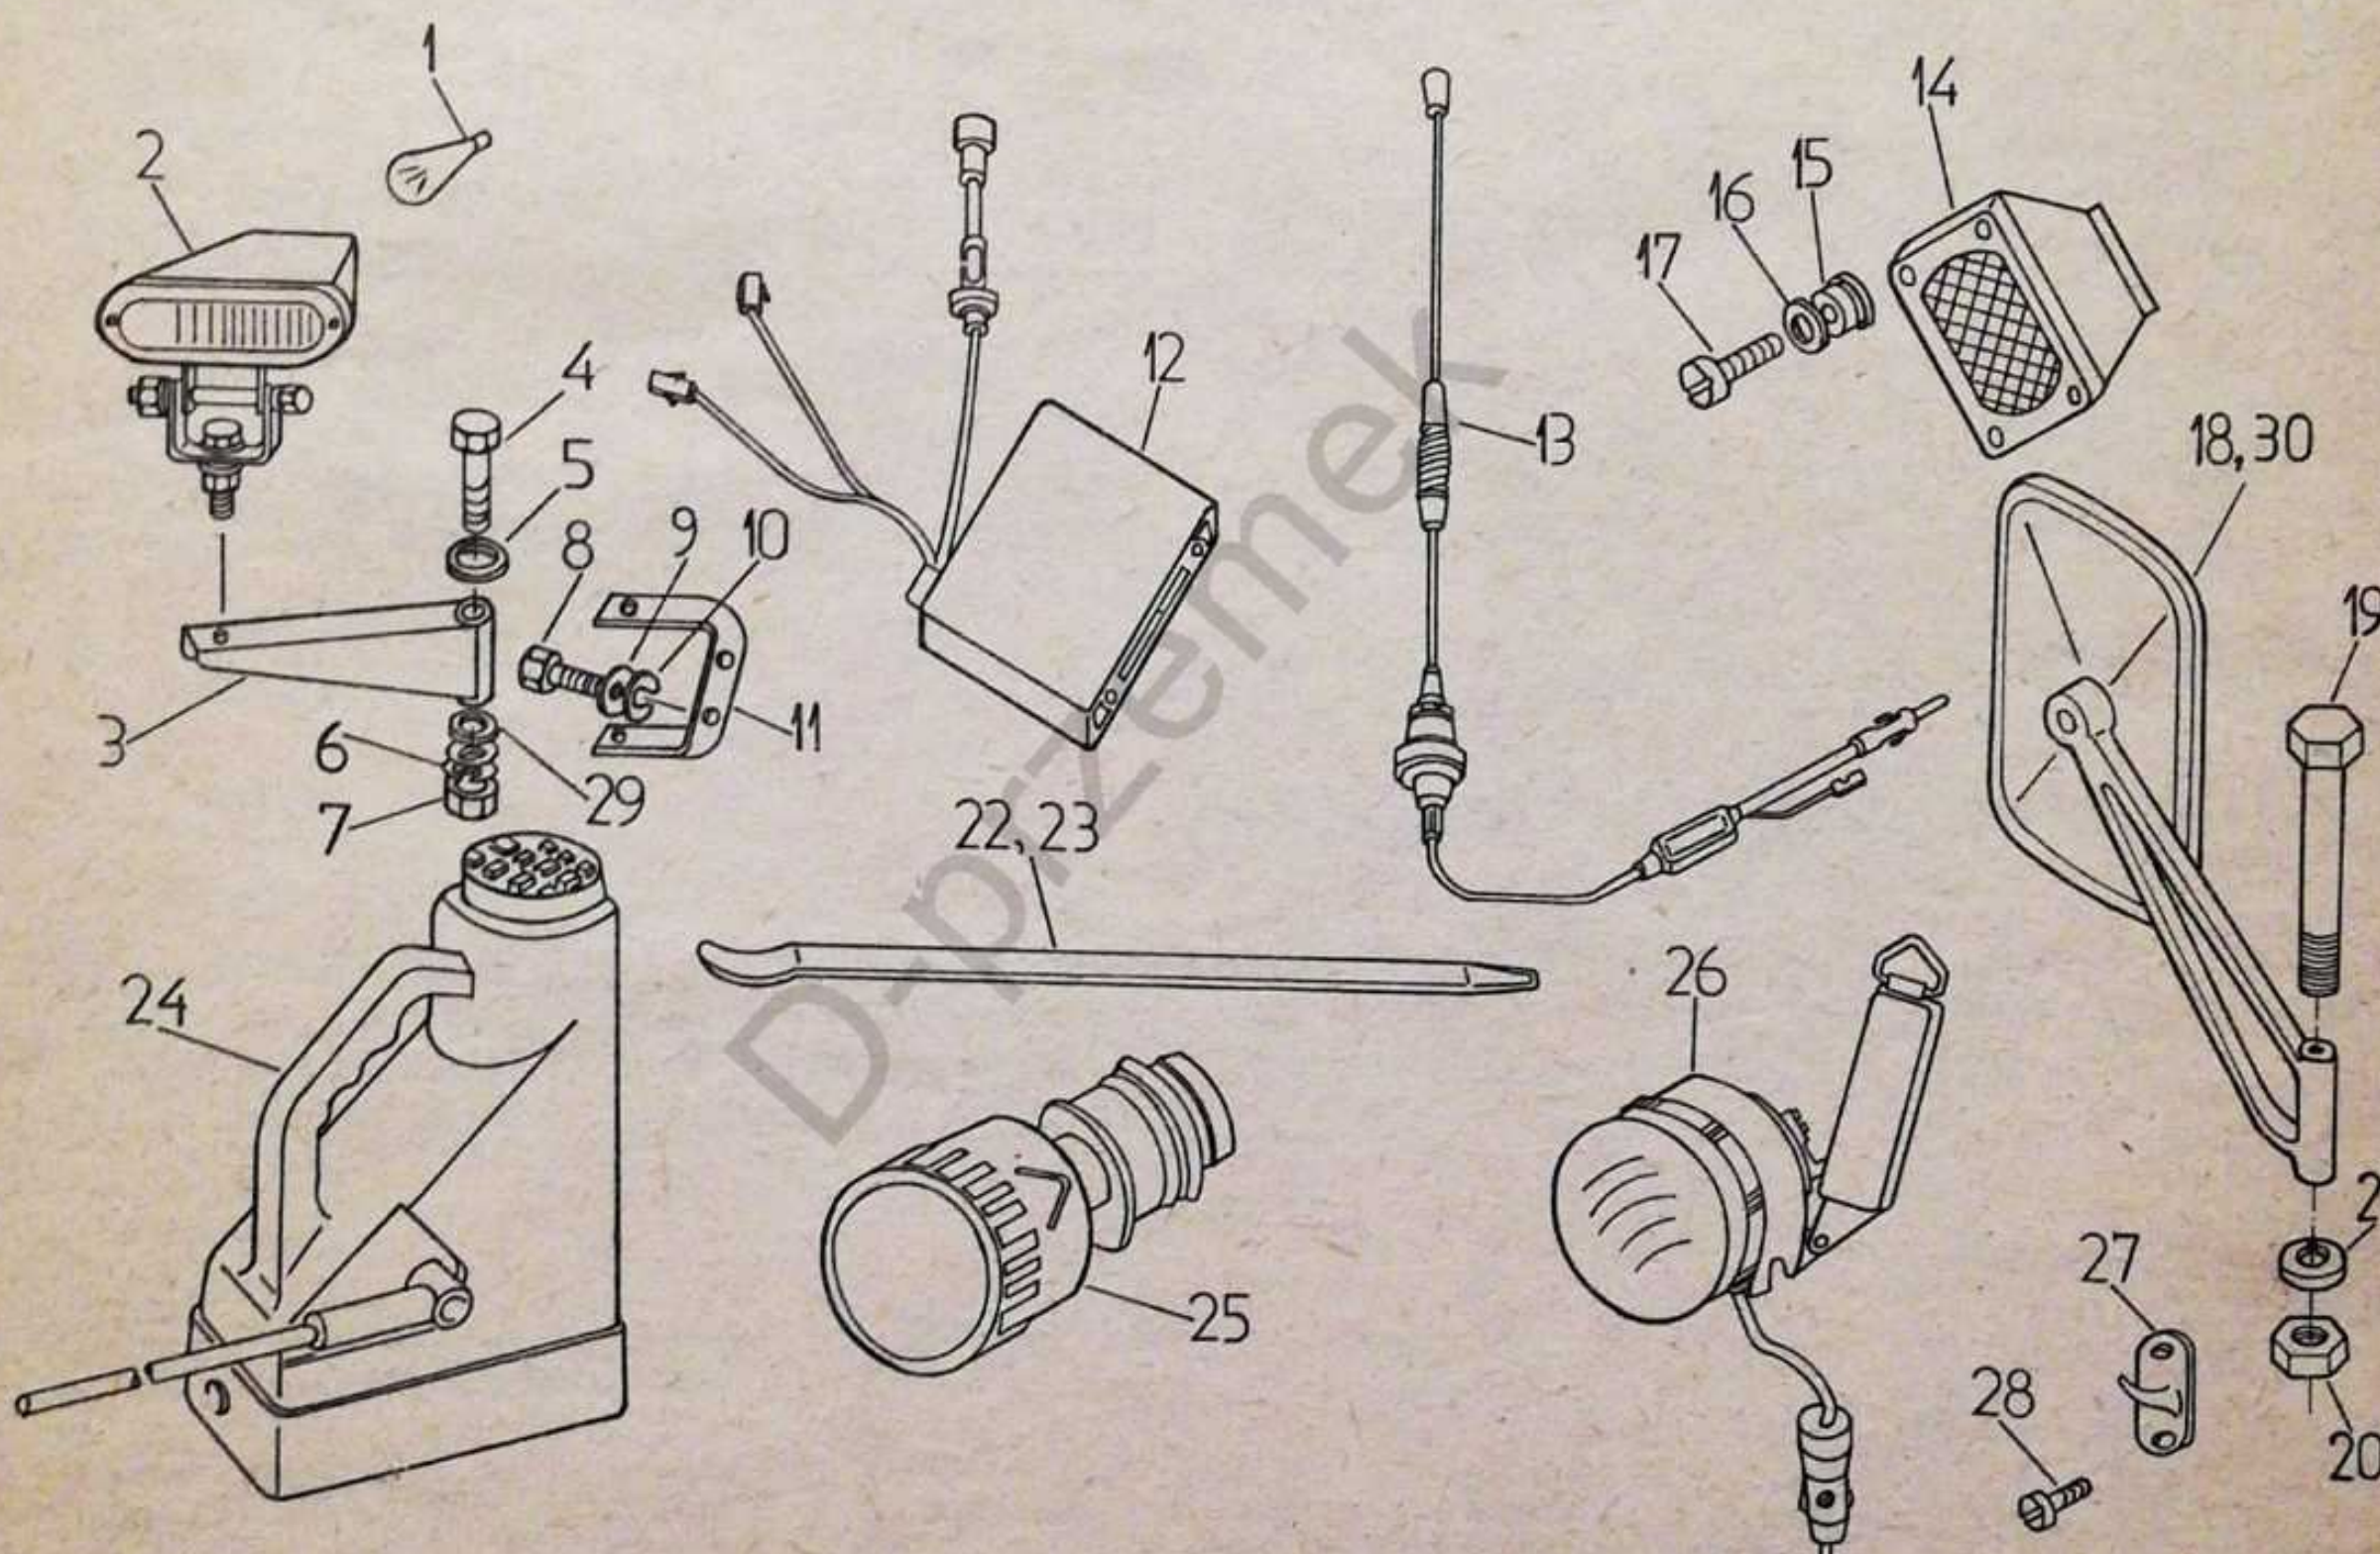
Tablica 22/1
ZESPÓŁ 0042/23-500/0
SKRZYNIA PRZEKŁADNIOWA

W suplemencie, wydanie 1985 r., do katalogu części kołowego ciągnika rolniczego Ursus C-330, wydanie 1979 r., w tablicy 22/1 — zespół 0042/23-500/0 — skrzynia przekładniowa — od nr ciągnika 394381 wprowadza się prowadnicę o nr katalogowym 0050/01-219/0, popychacz o nr katalogowym 0050/01-220/0, pierścień sprężynujący o nr katalogowym 0054/62-021/5 oraz uwagę: montować na uszczelniacz płynny.

Wprowadza się również do produkcji bieżącej pokrywę górną skrzyni biegów o nr katalogowym 0050/01-102/1 i wałek widełek reduktora o nr katalogowym 0050/01-138/2.

Natomiast pokrywa gówna skrzyni biegów o nr katalogowym 0050/01-102/0, poz. 21, i wałek widełek reduktora o nr katalogowym 0050/01-138/1, poz. 39, ważne są na części zamienne.

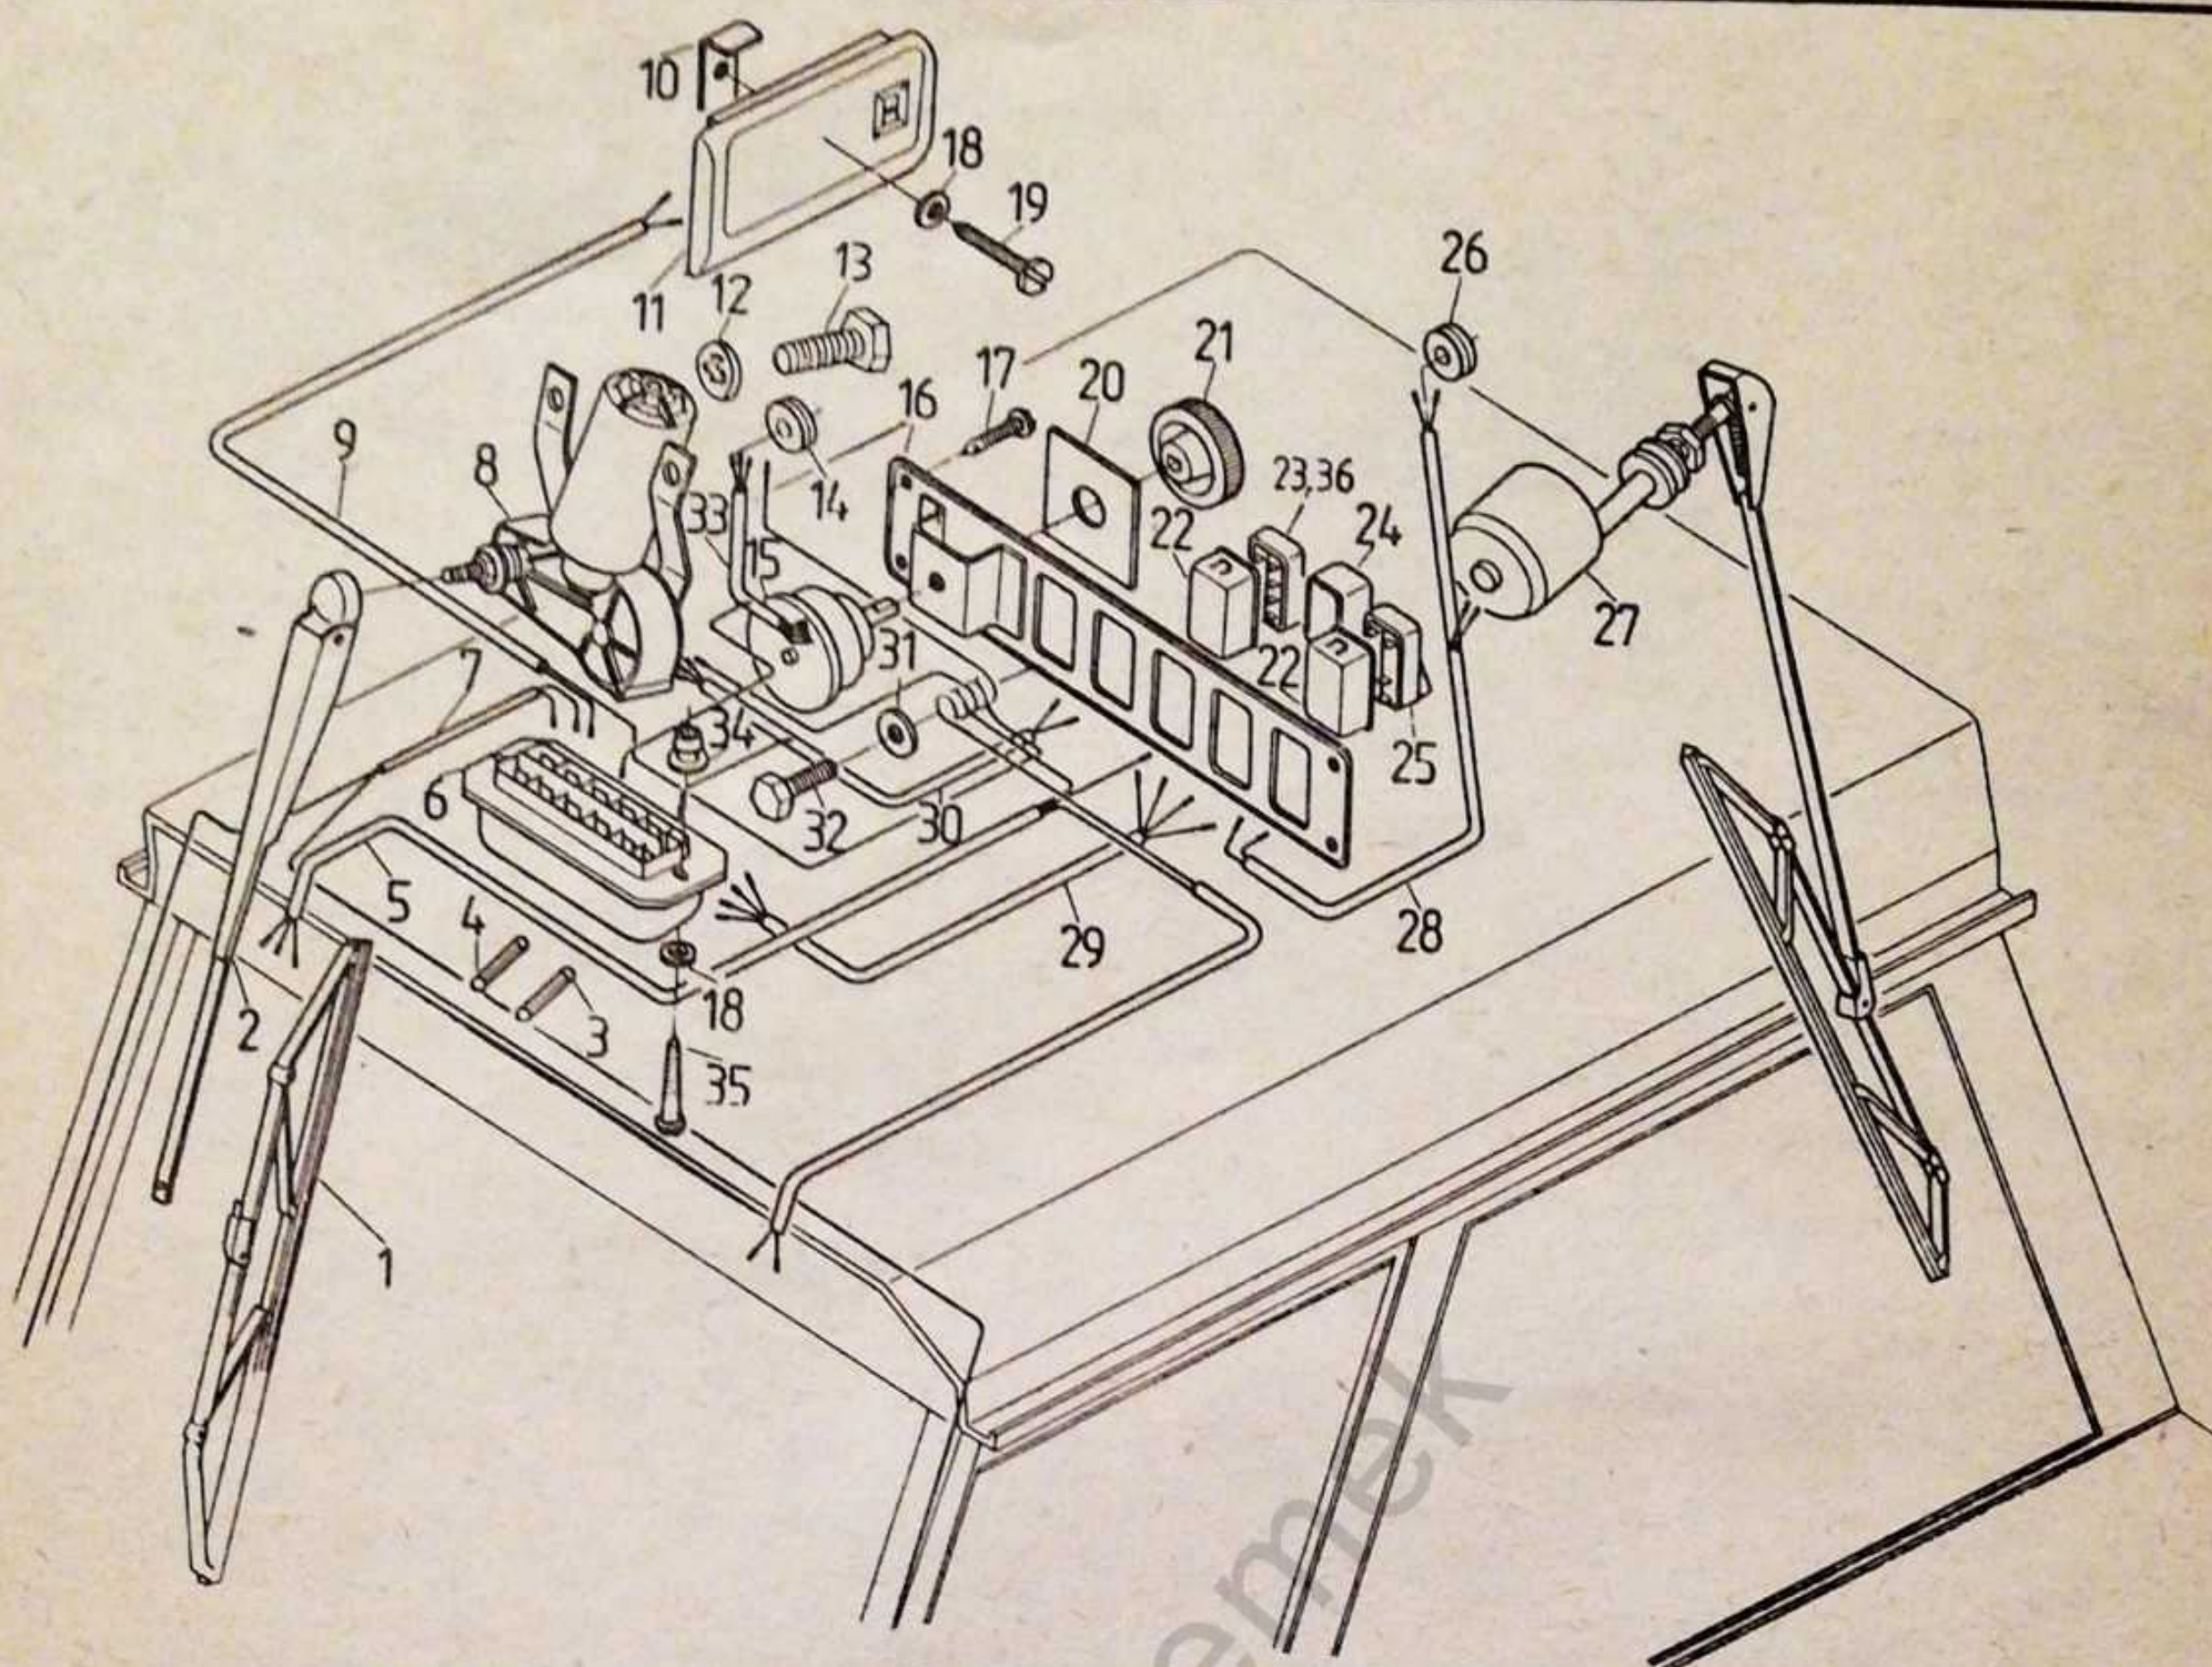
RYS.1. Instalacja elektryczna dachu kabiny; oznaczenia na rysunku odpowiadają oznaczeniom w tablicy 104/85/1

Publikujemy aktualną tablicę katalogową 104/'85/11 — instalacja elektryczna dachu kabiny (rys. 1), w której, oprócz innych zmian, wprowadzono oznaczenia i nazewnictwo wyłączników klawiszowych zgodnie z Polską Normą. Tablicę tę trzeba wpiąć do suplementu, wydanie 1985 r., katalogu części kołowych ciągników rolniczych Ursus 912, 914, 1012, 1014, 1222, 1224 i 1614, wydanie 1984 r., w miejsce tablicy 104/'85.

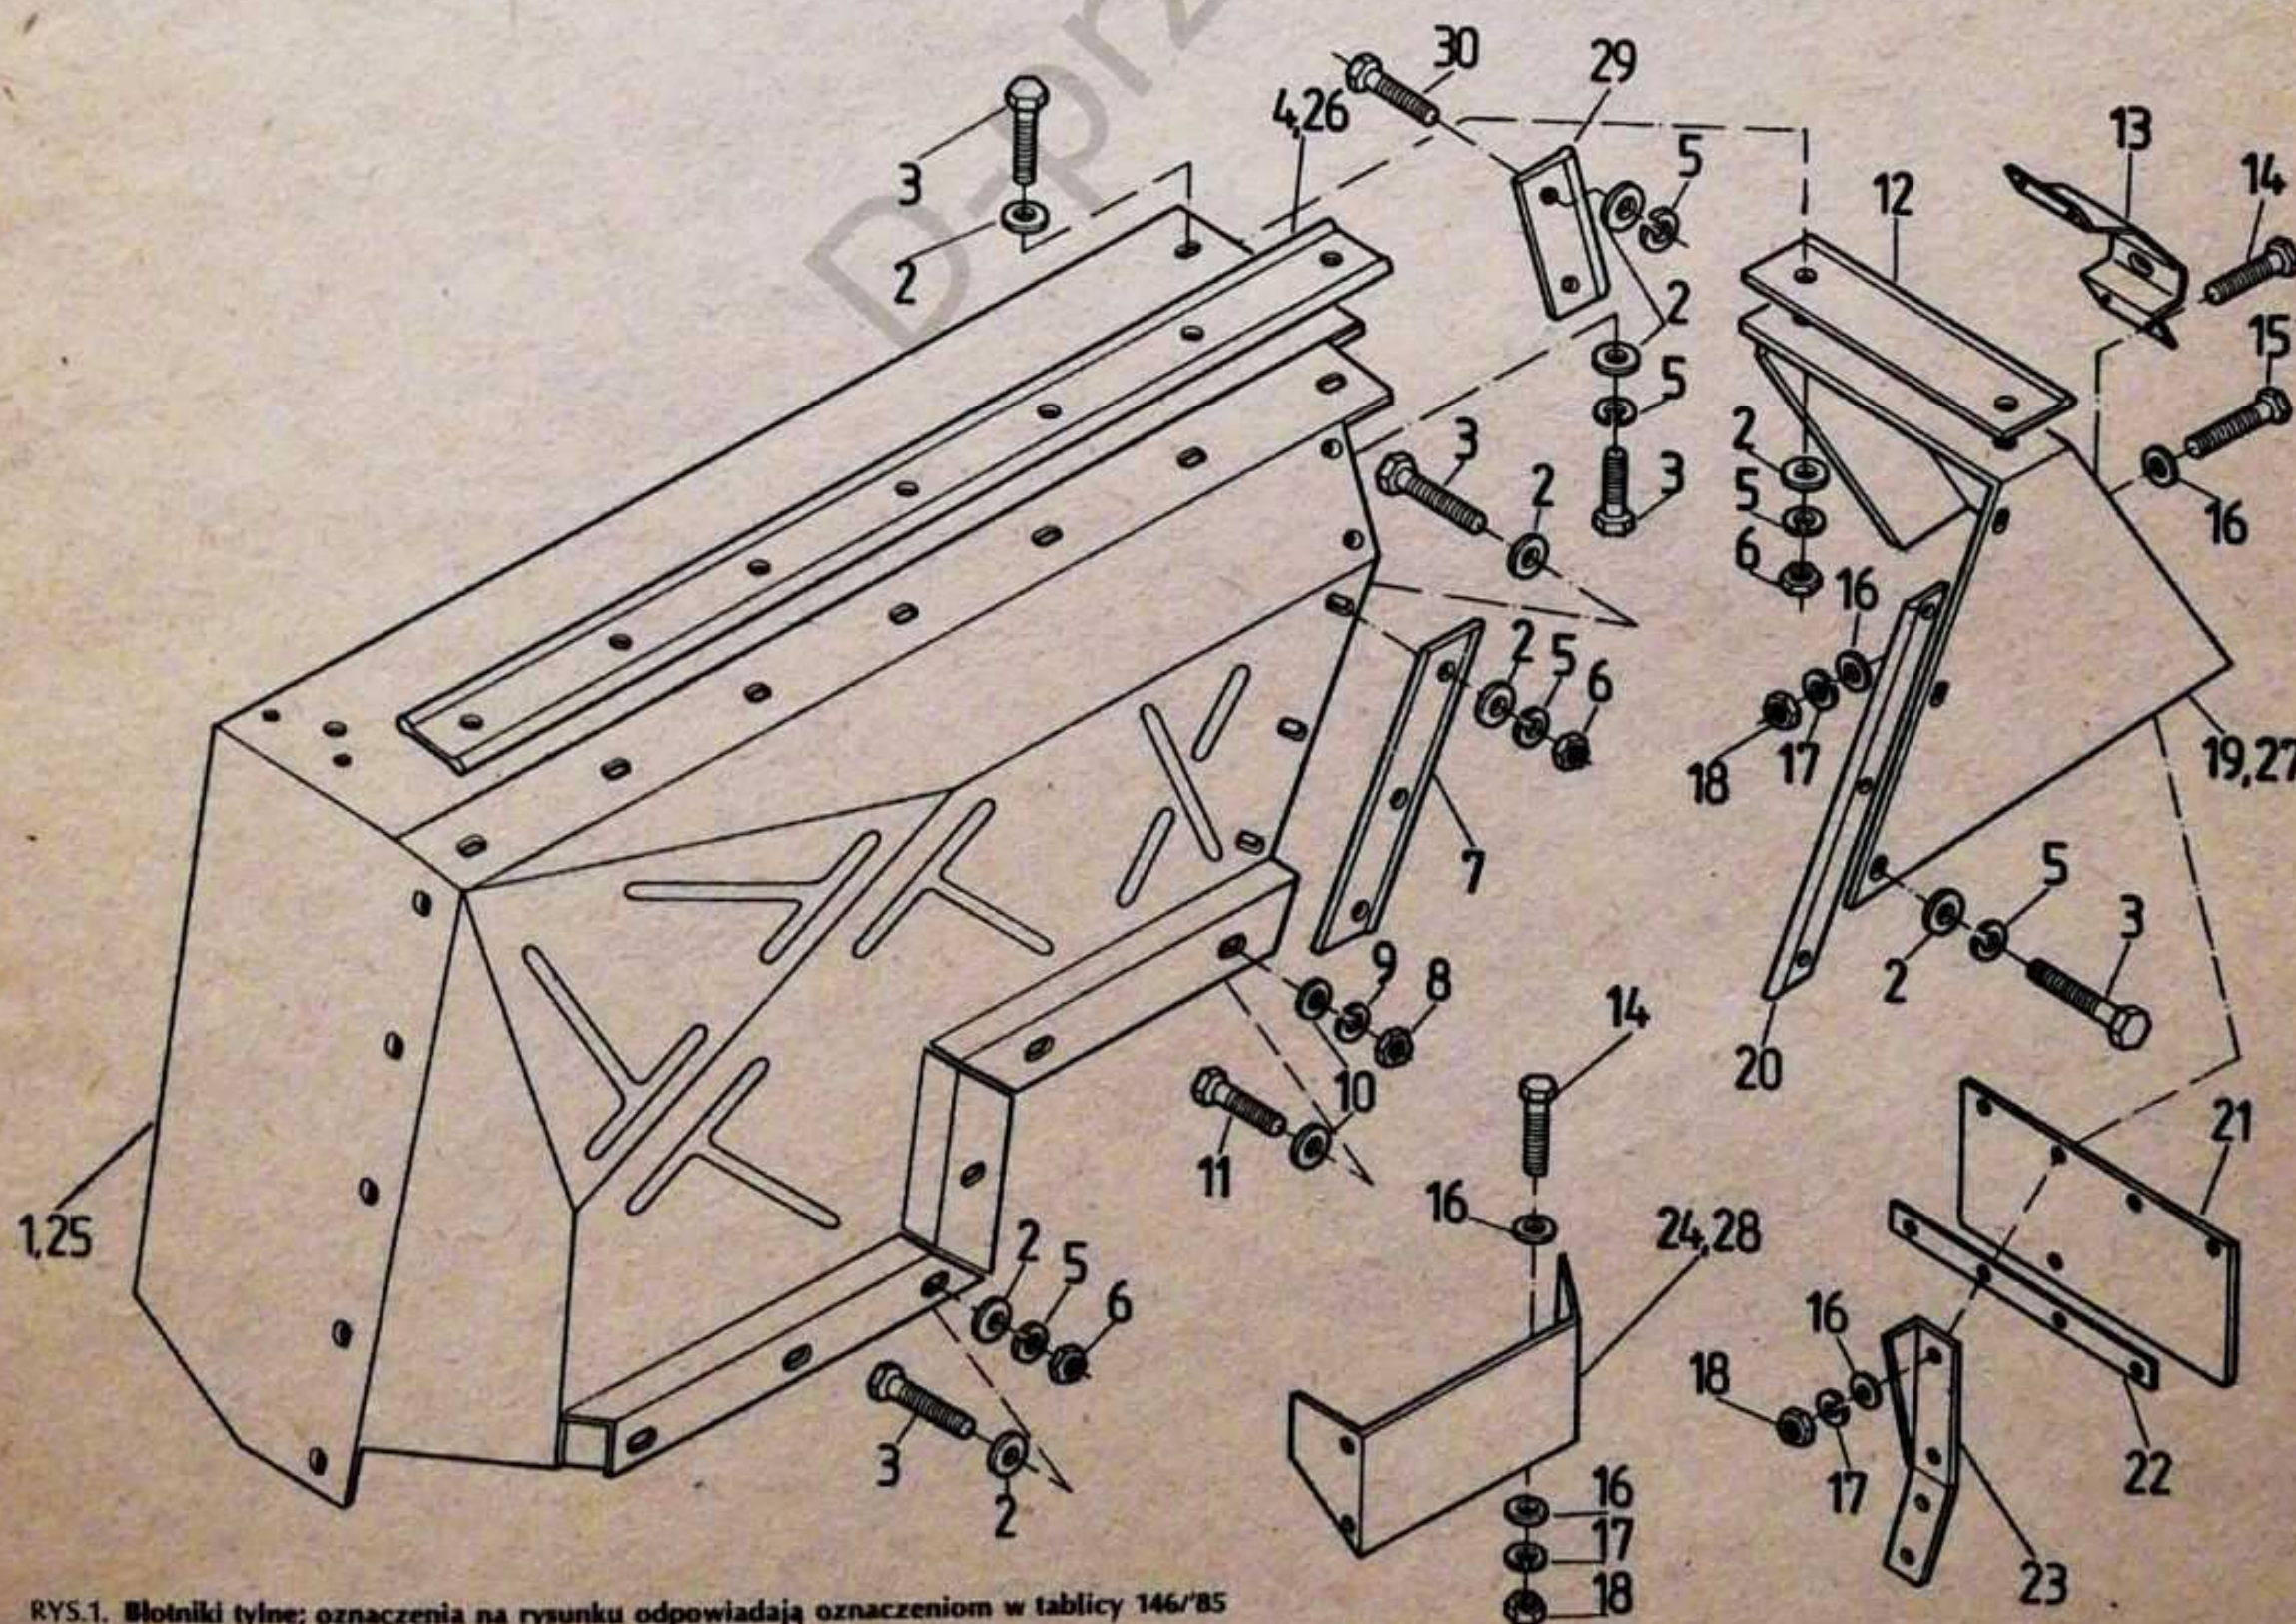
RYS.1. Błotniki tylne; oznaczenia na rysunku odpowiadają oznaczeniom w tablicy 146/85

Do ciągników Ursus 912, 914, 1012, 1014, 1222, 1224 i 1614 w wyposażeniu standard montowane są błotniki tylne o zmienionym profilu.

Zamieszczamy tablicę 146/'85 (rys. 1), na której przedstawiono rozbite na detale nowe błotniki tylne.

Tablica 146/'85 obowiązuje do ciągników 912 — od numeru 04876, 914 — od numeru 02657, 1012 — od numeru 00674, 1014 — od numeru 00539, 1222 — od numeru 02153, 1224 — od numeru 01582, 1614 — od numeru 00829.
